**КУПРИЯШКИНА Л. И., ГОЛЯЕВ Е. С., СМУТИН Е. В.,  
ТУКТАРОВ Р. Н., НУРЛЫБАЕВ Р. Е.  
ИСПОЛЬЗОВАНИЕ МЕСТНЫХ СЫРЬЕВЫХ РЕСУРСОВ  
ПРИ РЕКОНСТРУКЦИИ ЖИЛОГО ДОМА**

**KUPRIYASHKINA L. I., GOLYAEV E. S., SMUTIN E. V.,  
TUKTAROV R. N., NURLYBAEV R. E.  
THE USE OF LOCAL RAW MATERIAL RESOURCES  
AT RESIDENTIAL BUILDING RECONSTRUCTION**

По адресу Проспект 50 лет Октября в г. Саранске было проведено натурное обследование жилого дома. Были выявлены дефекты конструкций, которые возникли во

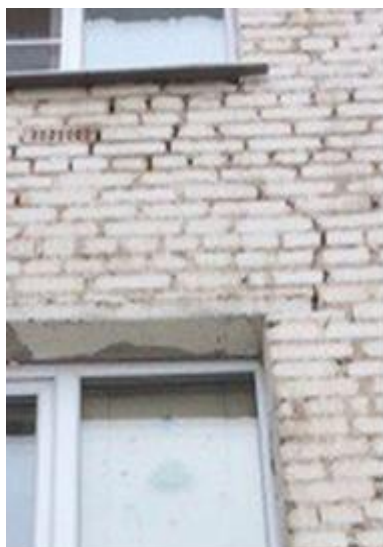
1. В результате повреждения прежней кровли на отдельных участках стен имеются следы протечек. Произошло разрушение облицовочного слоя стен, цоколя, бетонных козырьков, балконной плиты (с оголившейся в нем арматуры), которые подверглась коррозии. Появились сквозные трещины по наружным стенам здания в количестве 2 шт. длиной до 110 см и шириной раскрытия до 1 см. Также на отдельных участках здания образовалась плесень.

**Вертикальная сквозная трещина между этажами**

Для обеспечения безопасных условий эксплуатации здания и приведения строительных конструкций здания в работоспособное техническое состояние необходимо было выполнить: 1) инъектирование трещин строительным раствором; 2) снятие старого штукатурного слоя с последующим оштукатуриванием стен здания с использованием армирующей сетки; 3) усиление стен путем стягивания металлическими элементами; 4) горизонтальную гидроизоляцию несущих стен цоколя; 5) частичный ремонт кровли; 6) установку козырька над входной дверью; 7) устранить повреждения в балконных плитах.

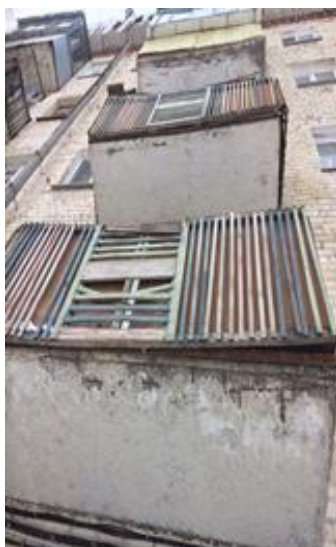
2. Основными причинами разрушения явились старение материалов и отсутствие своевременных работ по устранению возникших дефектов. Разбитый шифер и отсутствие организованного водоотведения привело к намоканию и разрушению стен здания. Существующие ограждающие конструкции и кровля на момент обследования находились в ограниченно-работоспособном техническом состоянии.

**Разрушение ж/б балконной плиты, коррозия арматуры**
